# 115 年度彰化縣彰安國民中學整建教育設施計畫

## 結 案 成 果 報 告 書

壹、計畫名稱：「內操場集水槽排水改善工程」

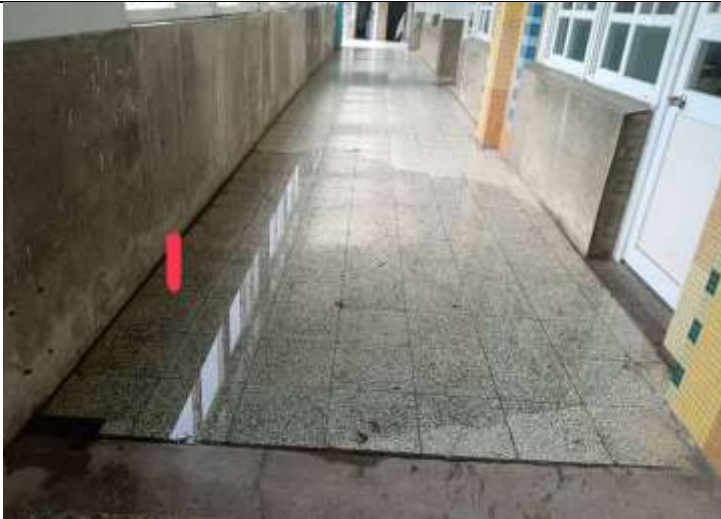
說明：施工前

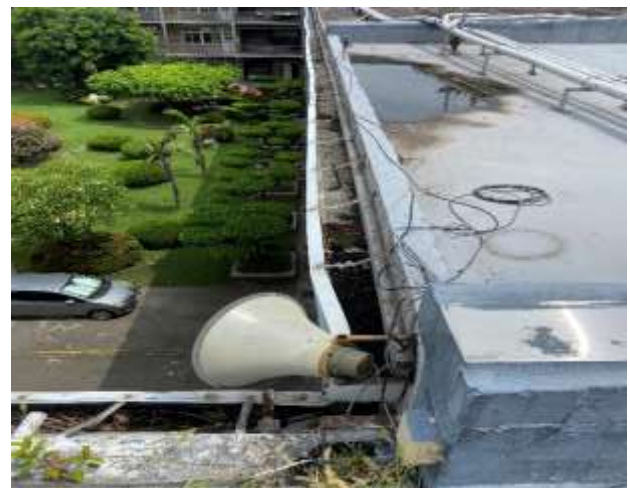
說明：施工前

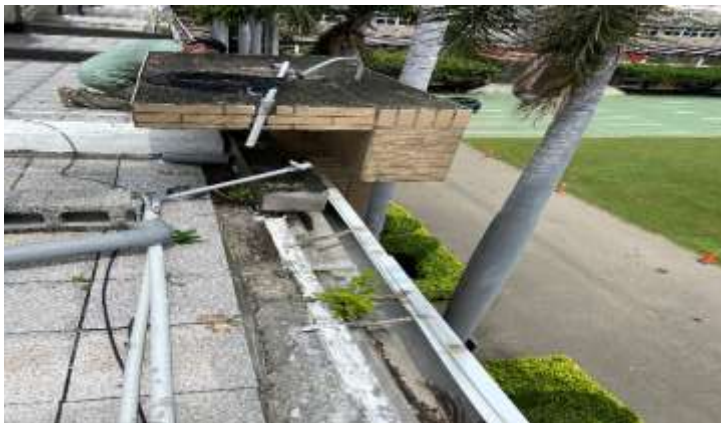
說明：施工前

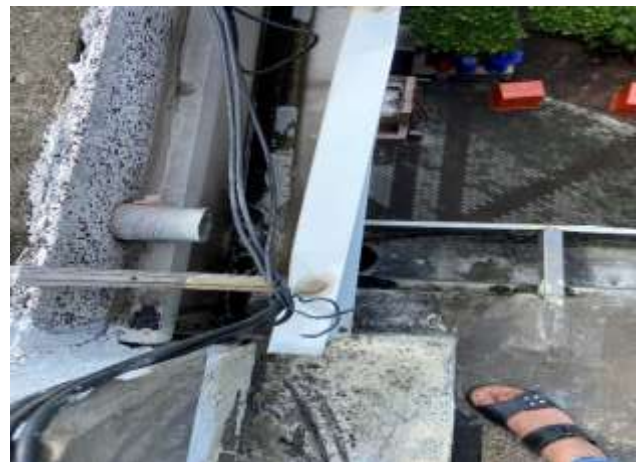
說明：施工前
